Slagelse Kommune

**Skitseprojekt - Østvendte
motorvejsramper ved
Vemmelev**

Trafiksikkerhedsrevision

Juni 2009

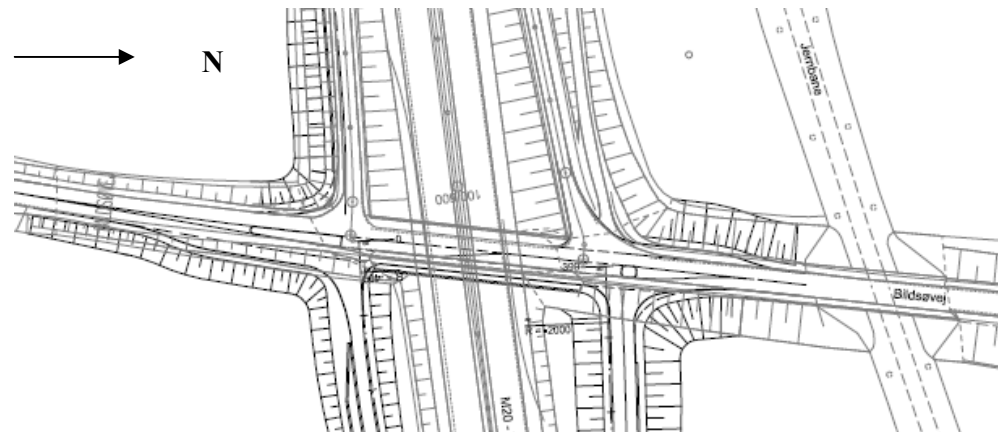
Alternativ A: Etablering af østvendte motorvejsramper ved Vemmelev, fra-kørsel 41 (se tegningen).

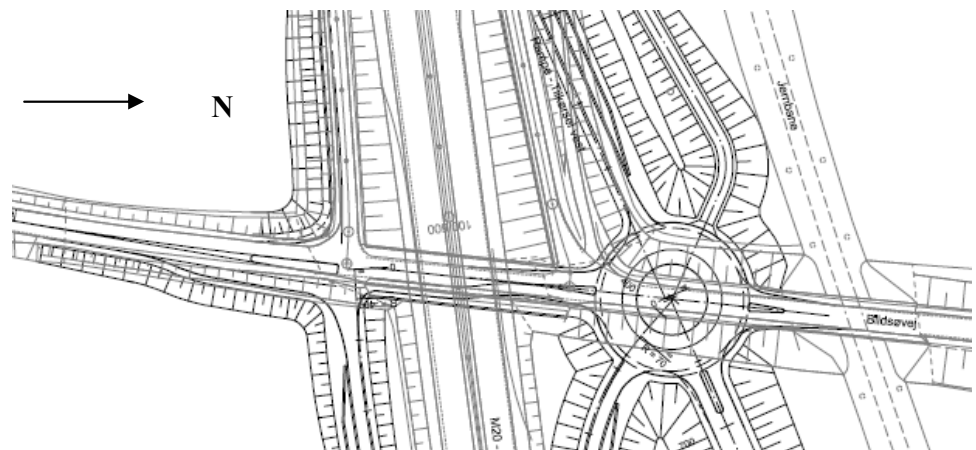
Alternativ B: Alternativ A, kombineret med etablering af 5-benet rundkørsel på Bildsøvej samt ny adgangsvej til erhvervsområde mellem motorvej og jernbane (se tegningen).

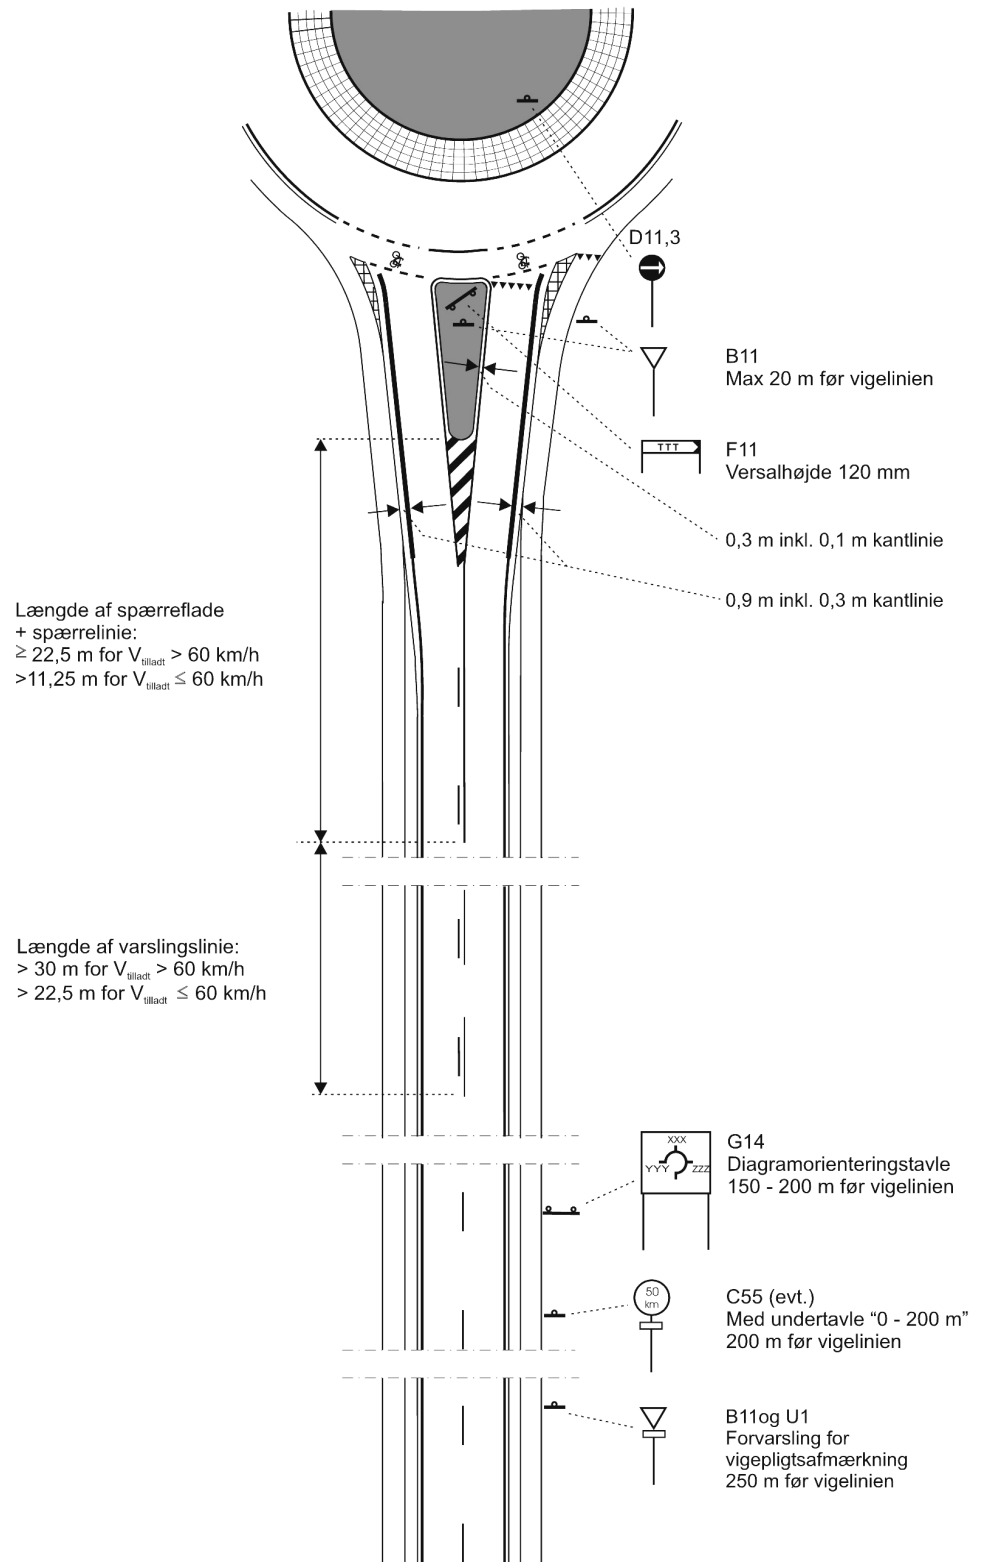
Problem	<p>De lokale geometriske forhold gør, at uheldsrisikoen er stor. Dette skyldes primært, at krydsene vil være beliggende på toppen af Bildsøvej's længdeprofil. Synligheden af krydsene vil derfor være reduceret.</p> <p>Rundkørsler (og i øvrigt andre kryds i åbent land) bør forvarsles i god tid. For at trafikanten kan nå at reagere hensigtsmæssigt på en tavles information kræves, at tavlen placeres således, at den kan observeres og læses over en passende afstand inden rundkørslen.</p> <p>For vigepligtstavler skal det desuden være muligt at standse inden tavlen. Derfor kræves, at trafikanten skal kunne se disse tavler i en afstand svarende til mindst stopsigt ved den ønskede hastighed V_0 med et sikkerhedstillæg på 20 km/h.</p>
Anbefaling 1	I alternativ B ombygges det nordlige rampekryds til en rundkørsel. Generelt anses rundkørsler som markant sikrere løsninger end firbenede vigepligtskryds. Rundkørsler kan også i større grad kompensere for de dårlige oversigtsforhold, idet midterøen kan opbygges på en måde, så rundkørslen vil være synlig for samtlige trafikanter.

Anbefaling 2	Der skal være god forvarsling af krydsene med diagramorienteringstavler. Anvend følgende tegning fra Vejreglerne som gælder for rundkørselsløsningen.
Anbefaling 3	Et supplerende forslag ville være at opsætte en bred advarselshelle nord for jernbanebroen og syd for det sydlige kryds. Dette vil også reducere hastigheden på Bildsøvej (se før).
Anbefaling 4	Krydsene belyses.

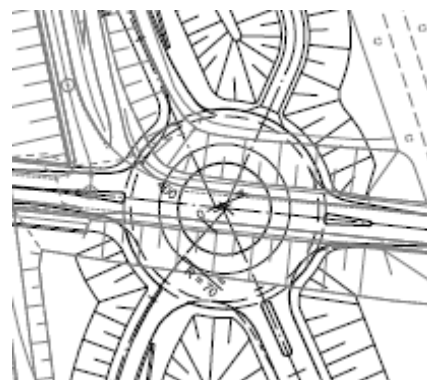
Den skitserede rundkørsel har 6 til-/frafarter. Erfaringen viser at risikoen for ulykker i en 6-benet rundkørsel er større end i 4- og 5-benede rundkørsler. 6-ben kan give en masse forvirring om hvor trafikanterne skal køre. Specielt kombineret med cykeltrafik, kan der være risiko for uheldige situationer.

Da det ene ben er en indkørsel til en enkelt gård og de to ben er ensrettede (motorvejsramperne), vurderes det at rundkørslen er en fornuftig løsning på dette sted, sammenlignet med et F-kryds tilkøbet med indkørsel og med et kryds til Industriområdet meget tæt på.

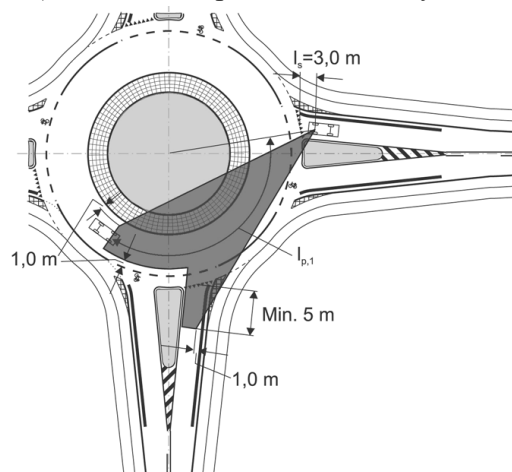
Problem For køretøjer der kommer fra rampen skal der være oversigt til trafikanter der kommer fra Bildsøvej (motorvejsbroen). Gelænderet på broen kan betyde at oversigten ikke er tilstrækkelig.

Anbefaling I en rundkørsel skal man fra et punkt i afstanden $l_s = 3,0$ m bag vigelinjen både kunne se – forrige tilfart indtil mindst 5 m bag vigelinjen og – cirkulationsarealet i længden $l_{p,1}$, målt cirkelformet imod færdselsretningen. $l_{p,1}$ fremgår af figuren

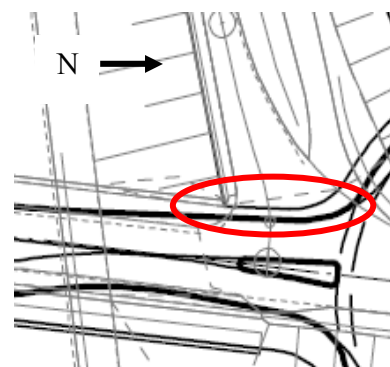
Bemærkning	Der er meget lidt plads til fodgængere ved rundkørselens sydlige ben vest for Bildsøvej. Dette kan betyde at fodgængere færdes på kørebanen.
Anbefaling	Udvid arealet på de 10 m fra rundkørselen og til broen.

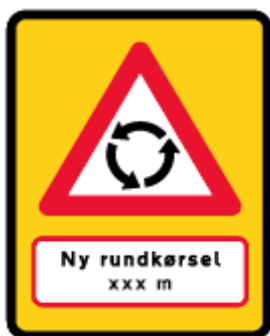
Når der etableres rundkørsler i kryds mellem veje, hvor den ene vej er en primærvej, vil de nye vigepligtsforhold ofte være uventede for trafikanterne på primærvejen. Det er derfor vigtigt i en periode efter etablering af rundkørslen at anvende særlig opmærksomhedsskabende afmærkning, som informerer eller understreger de nye vigepligtsforhold.

A 16,1 Ny rundkørsel angiver, at der er etableret en ny rundkørsel, og dermed ændrede vigepligtsforhold i et eksisterende kryds.

I vigepligtskryds der ombygges til rundkørsel bør A 16,1 Ny rundkørsel udelukkende anvendes på den tidligere primærvej da trafikanterne på primærvejen har – modsat sekundærvejene - ikke tidligere været vant til at have vigepligt.

Tavlen opsættes når vigepligten er ændret og bibeholdes normalt i 3-6 måneder eller svarende til behovet ved et bestemt anlægsarbejde. Efter dette tidsforløb anses den almindelige permanente afmærkning af rundkørslen for at være tilstrækkelig.

Tavlen placeres ca. 250-300 m før rundkørslen i åbent land.
